***INSTALLATION DE STOCKAGE  
DE DECHETS NON DANGEREUX  
DE VILLENUE***

***RAPPORT ANNUEL 2019***

Dans ce rapport, sont présentés les différents éléments de l'activité de l'Installation de Stockage de Déchets Non Dangereux (ISDND) localisée sur la commune de Haut-Bocage (Maillet) lieu-dit « Villeneuve » sur la période du 1er Janvier 2019 au 31 Décembre 2019.

L'année 2019 a été marquée par la poursuite de l'exploitation du casier 3.2, la création du casier 3.3. Son ouverture est programmée courant février 2020.

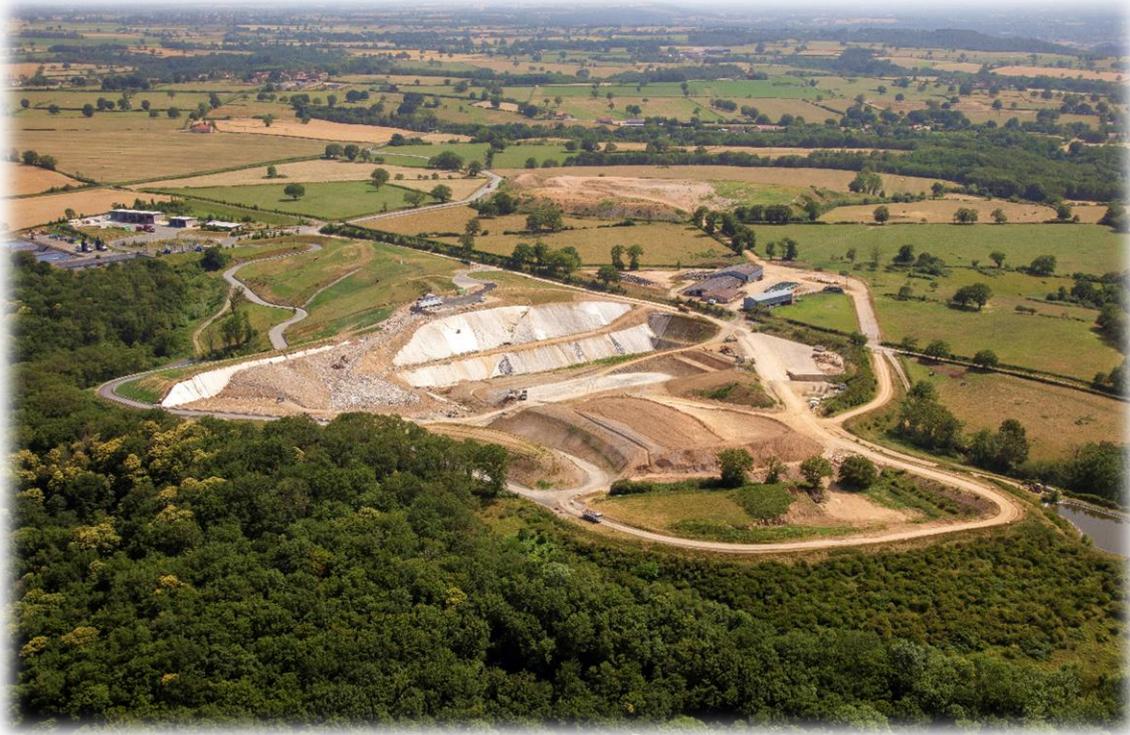
Plan cadastral

L'ISDND s'étend sur environ 23 ha réparti sur les parcelles 20, 22, 23, 24, 25, 26, 27, et 82 de la section AV.

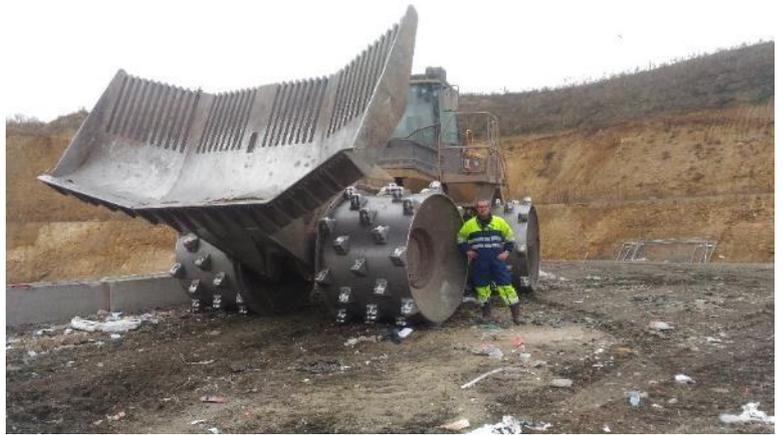
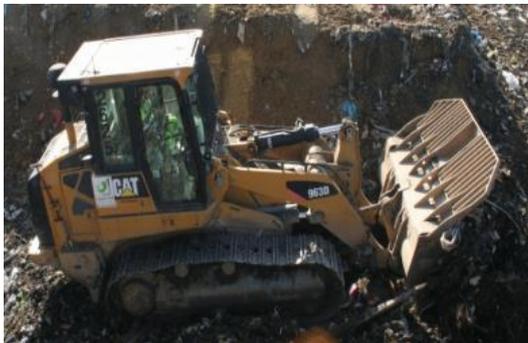
L'exploitation de l'ISDND est assurée par un compacteur CATERPILLAR 836H, 57 tonnes équipé de pieds de mouton. Ce type de compacteur est un des plus performants et permet un compactage de qualité, garantissant une optimisation maximale du vide de fouille disponible.

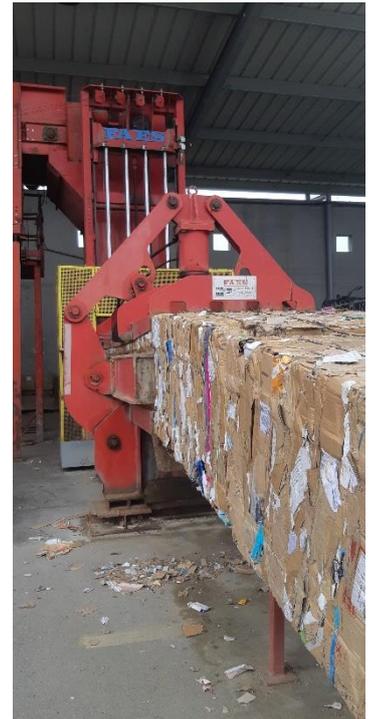
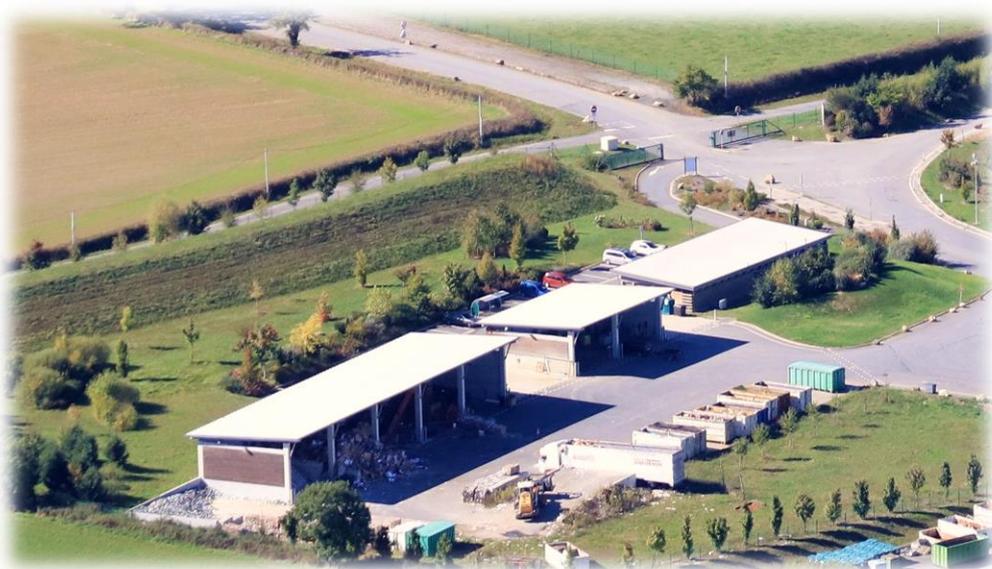
Bâtiment de transfert des cartons et plâtre

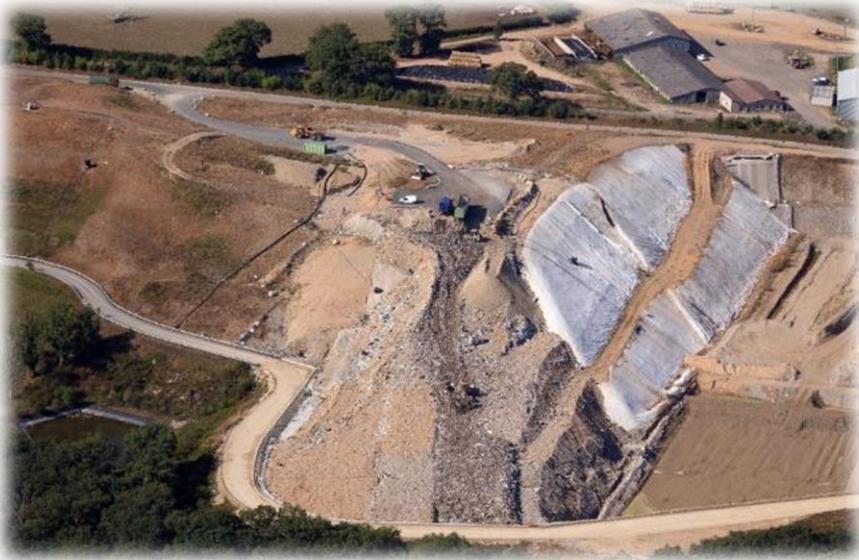
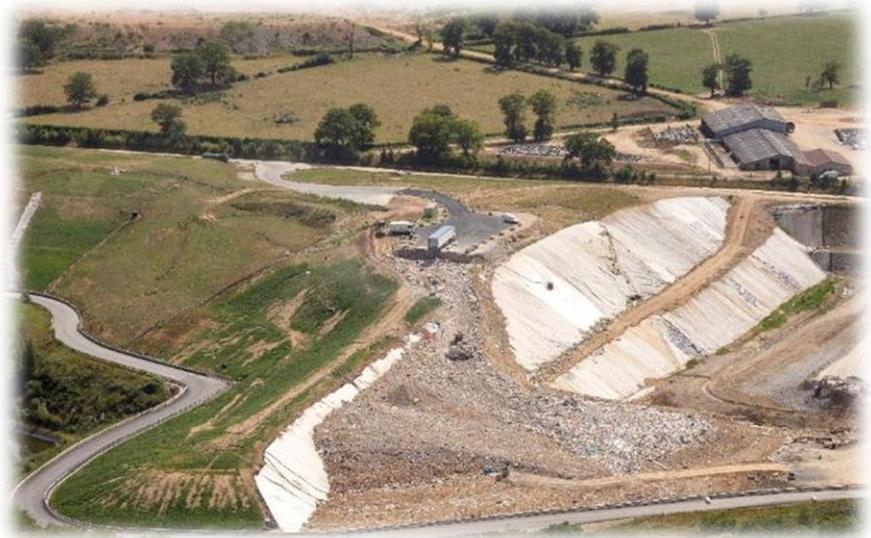
Evolution de l'exploitation au 29 août 2018 pour le casier 3.1 et au 2 juillet 2019 pour le casier 3.2

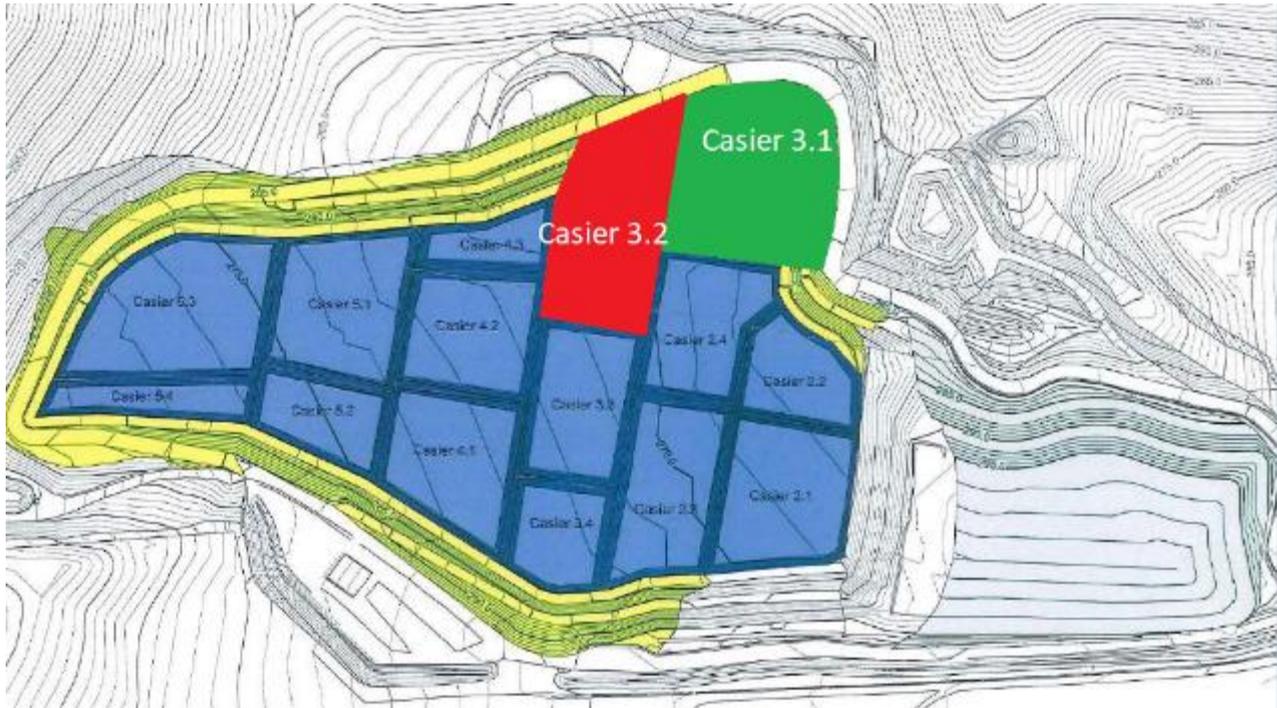
Plan de situation des casiers

Depuis le 4 décembre 2018, l'exploitation est réalisée dans le casier 3.2. Elle s'est terminée le 24 février 2020 et s'est poursuivi dans le casier 3.3.

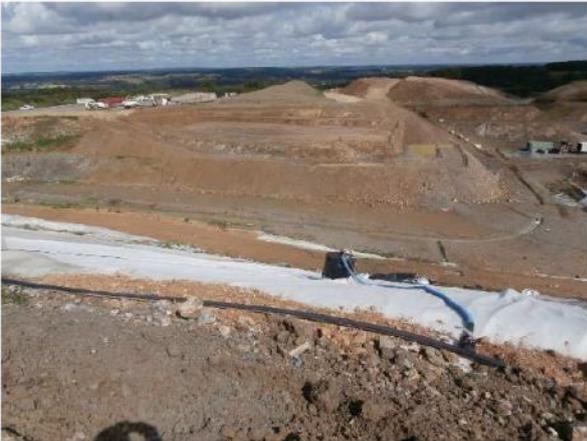
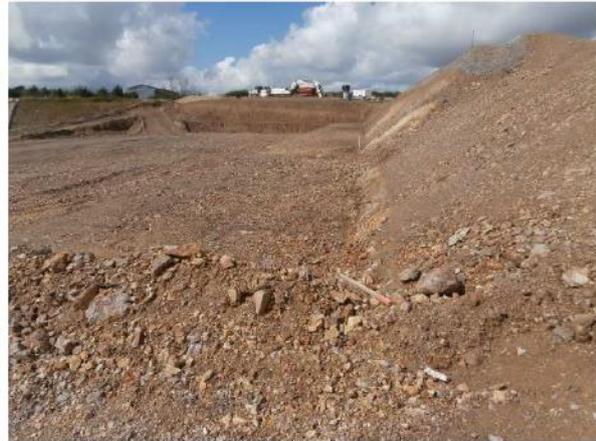
**Réunion de chantier n° 1 du 6 juin 2019 :**

**Terrassements du casier 3.3**

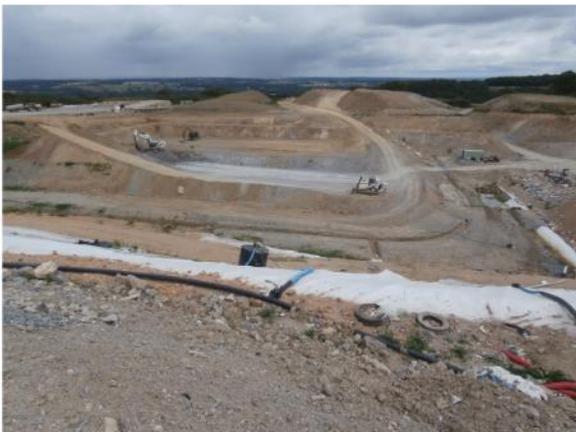
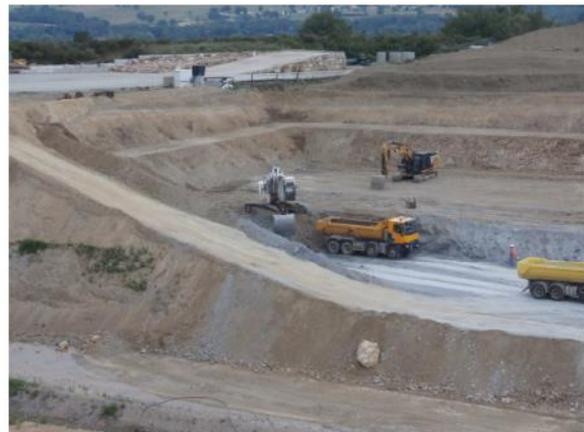
**Réunion de chantier n° 2 du 20 juin 2019 :**

**Terrassements du casier 3.3**

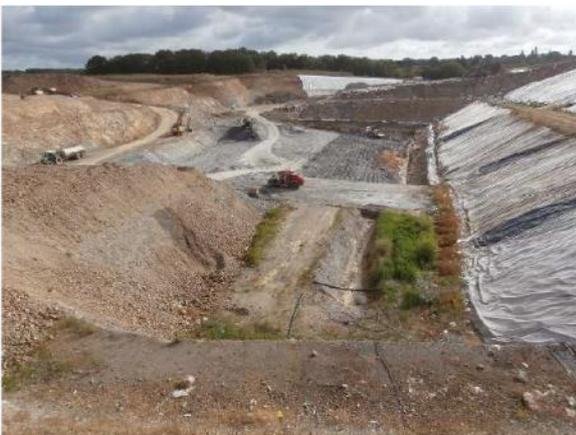
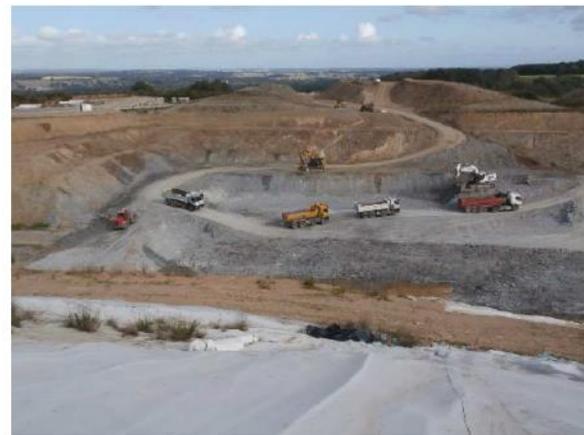
**Réunion de chantier n° 5 du 31 juillet 2019 :**

**Fin des terrassements du casier 3.3**

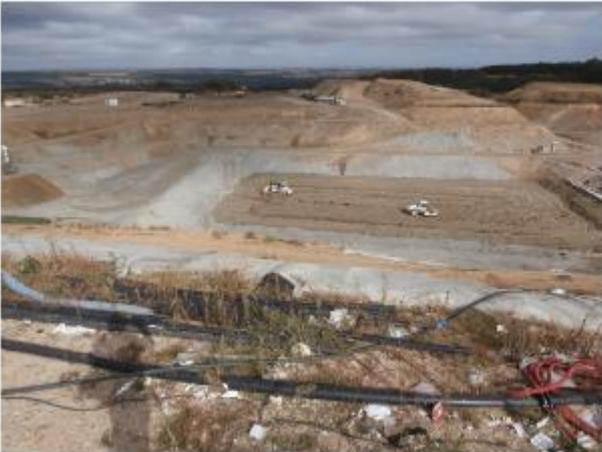
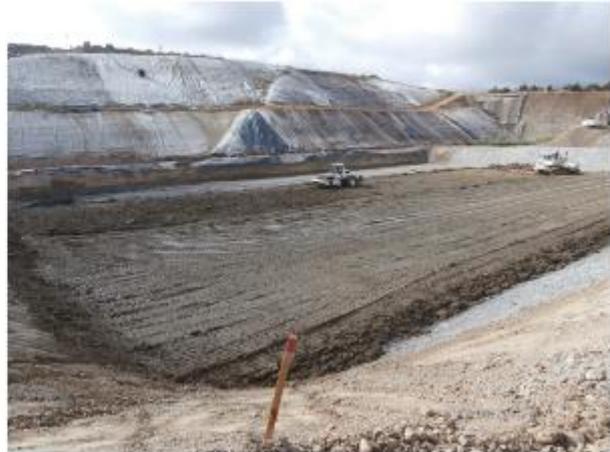
Réunion de chantier n° 6 du 5 septembre 2019 :

Réalisation de la BSP du casier 3.3

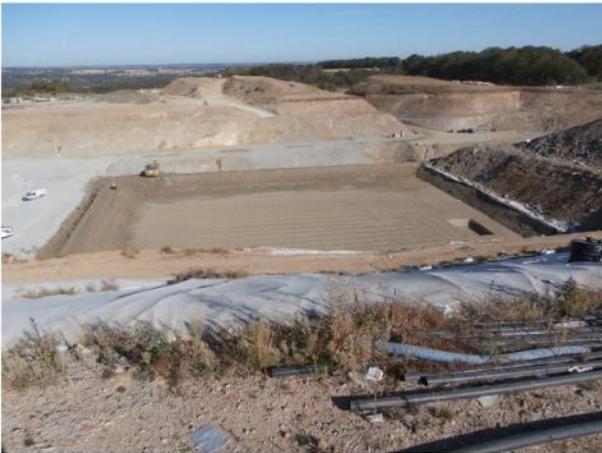
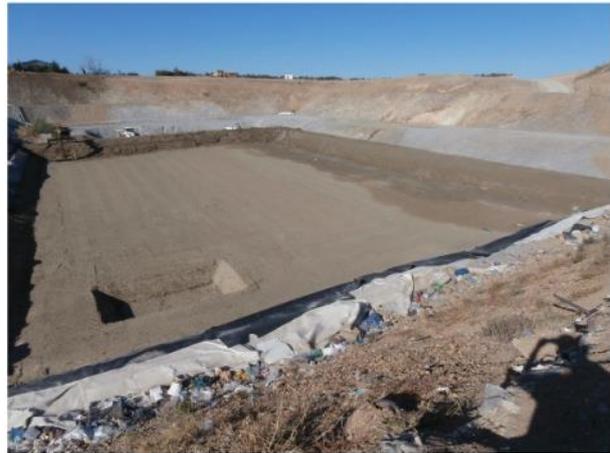
Réunion de chantier n° 7 du 19 septembre 2019 :

Fin de réalisation de la BSP du casier 3.3

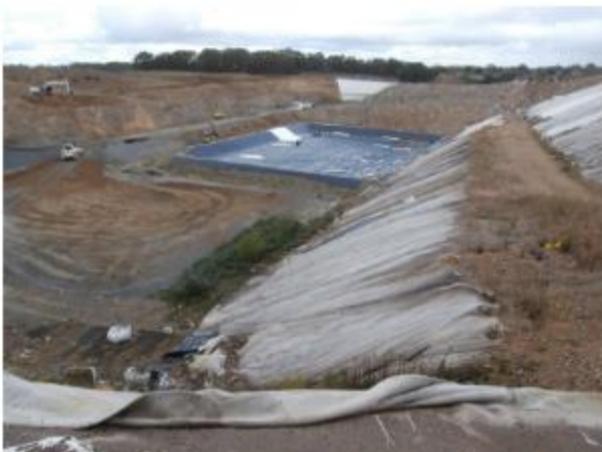
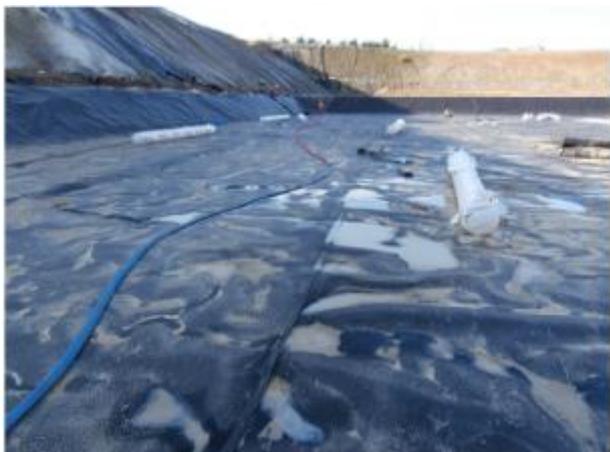
Réunion de chantier n° 8 du 10 octobre 2019 :

Mise en œuvre du DEG dans le fond du casier 3.3

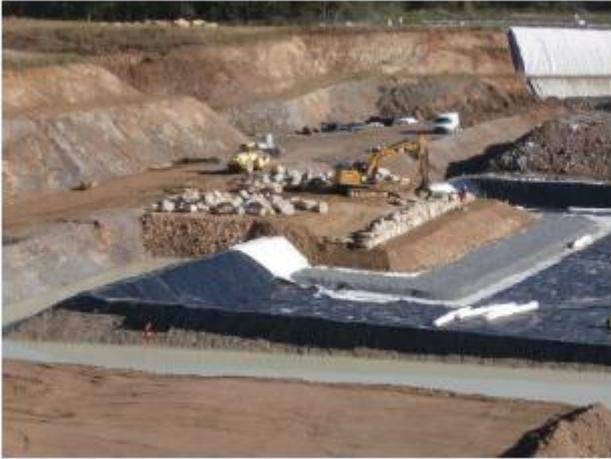
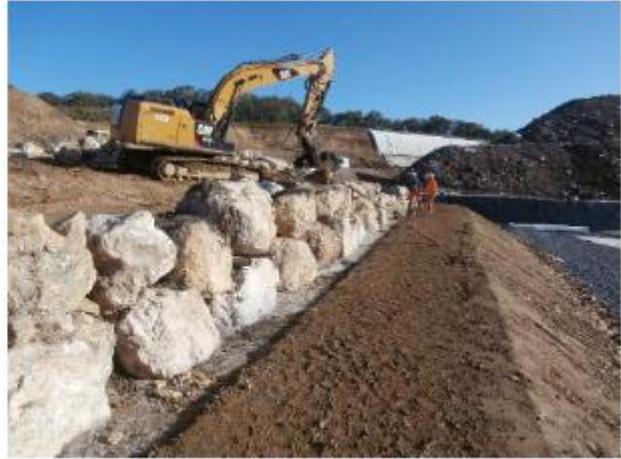
**Réalisation du quai de déchargement du casier 3.3**

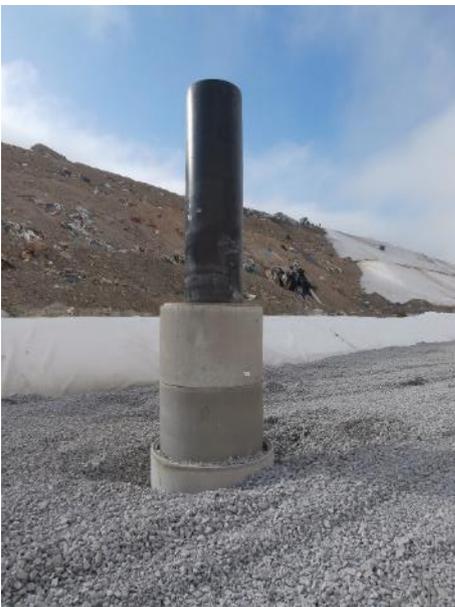
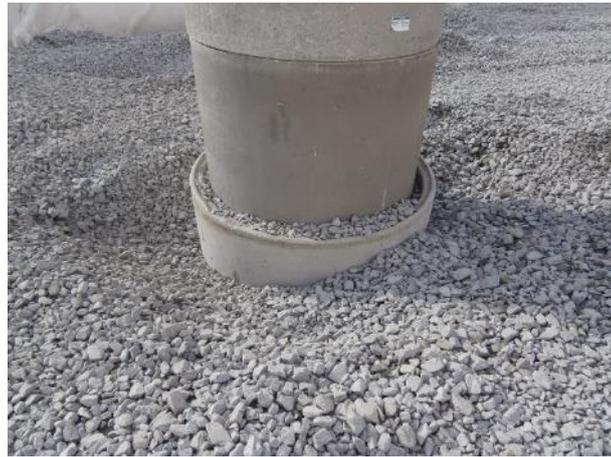
**Mise en œuvre des matériaux drainants et installation du puits lixiviats le 06 décembre**

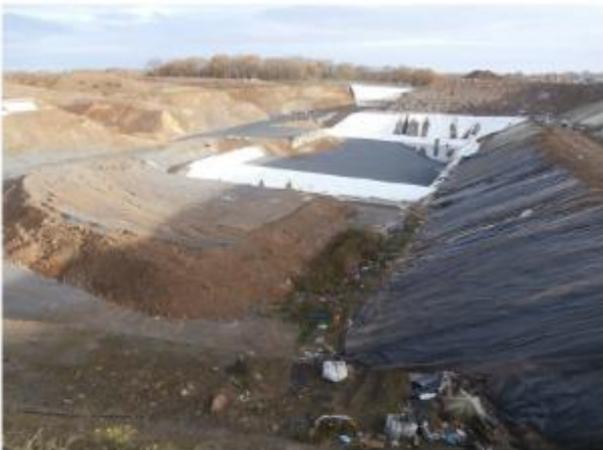
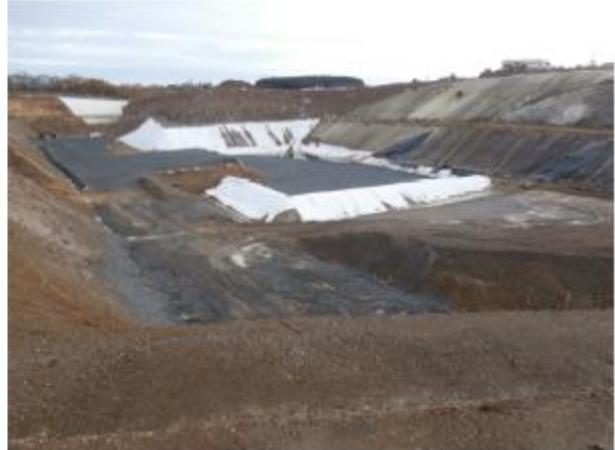
**Réunion de chantier n° 10 du 12 décembre 2019 – Réception des travaux du casier 3.3 :**

**Vues d'ensemble du casier 3.3**

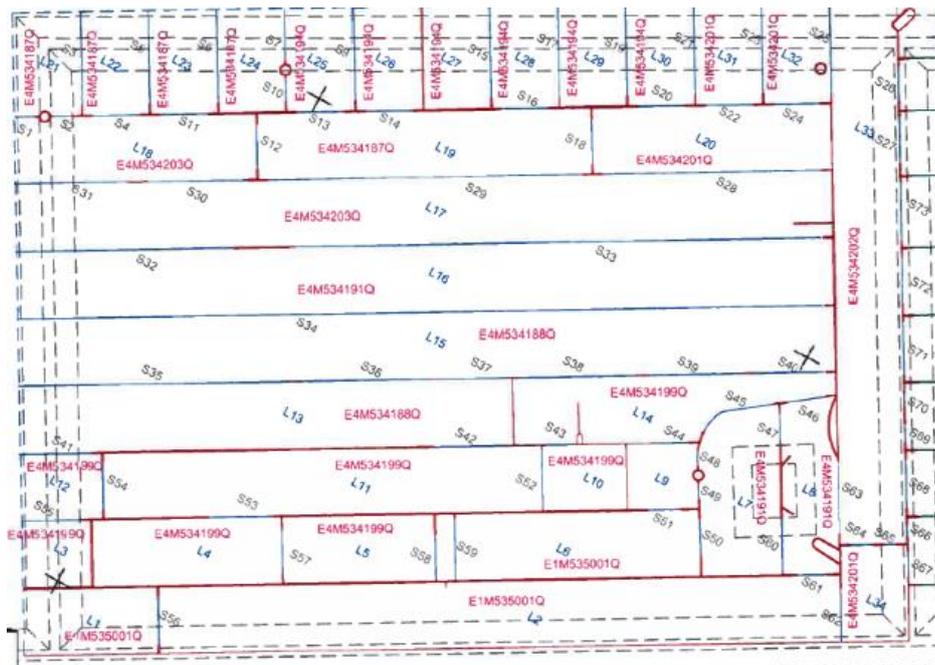
**Plan de calepinage**

Les géosynthétiques ont été mis en œuvre conformément au PAQ de l'entreprise GEOBTP et plus généralement aux règles de l'art. Tous les soudeurs de la société GEOBTP sont certifiés ASQUAL.

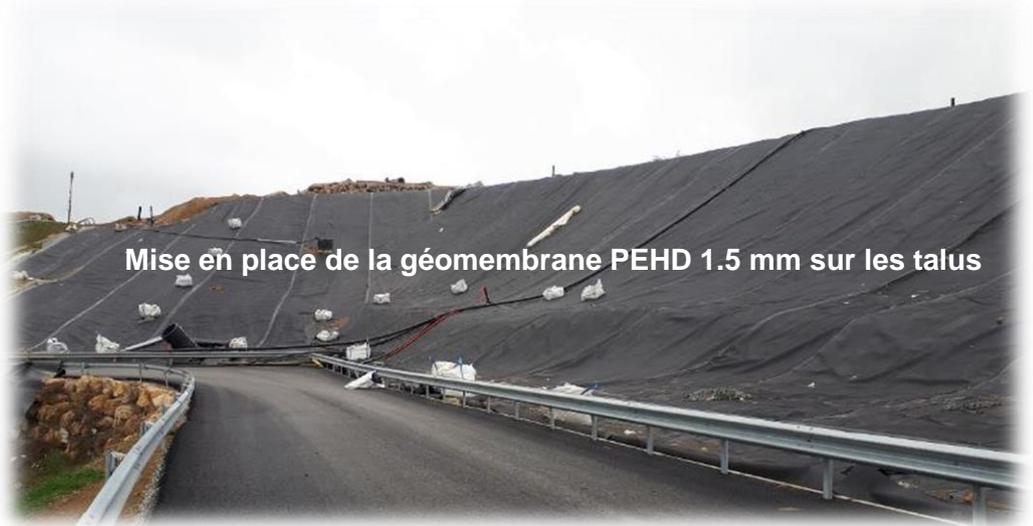
Mise en place de la géomembrane PEHD 1.5 mm sur les talus

▶ La société GEOBTP a créé une tranchée pour la réinjection des lixiviats en partie sommitale et également mis en place le Dispositif d'Etanchéité et de Drainage par Géosynthétique (DEDG) du 18 février au 11 mars. Ces

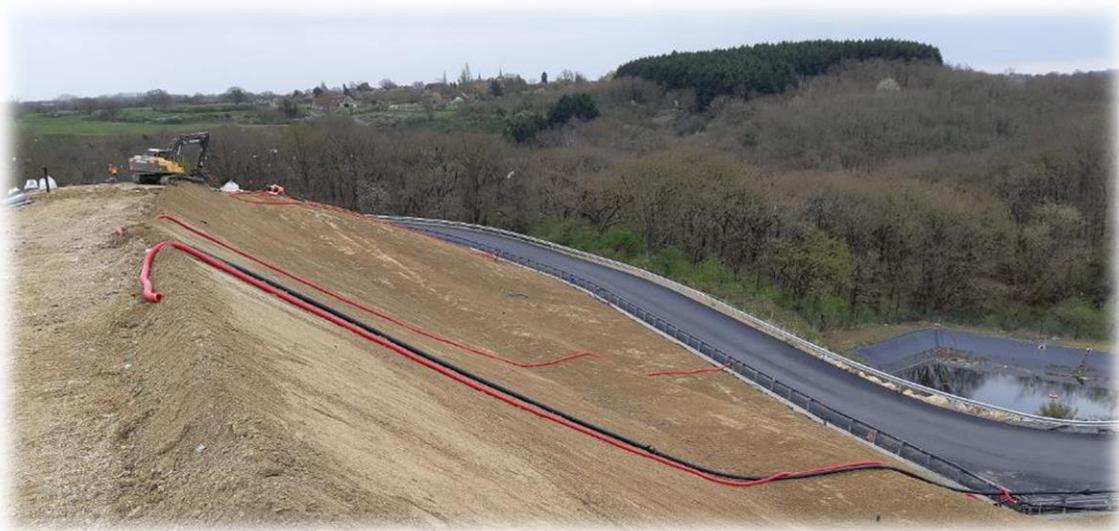
- ▶ La société FOREZIENNE a mis en place du 8 au 19 avril la terre végétale sur 0.80 m, opération nécessitant un phasage spécifique de l'approvisionnement vu les pentes des talus ne permettant pas un accès direct.

Mise en place de la terre végétale

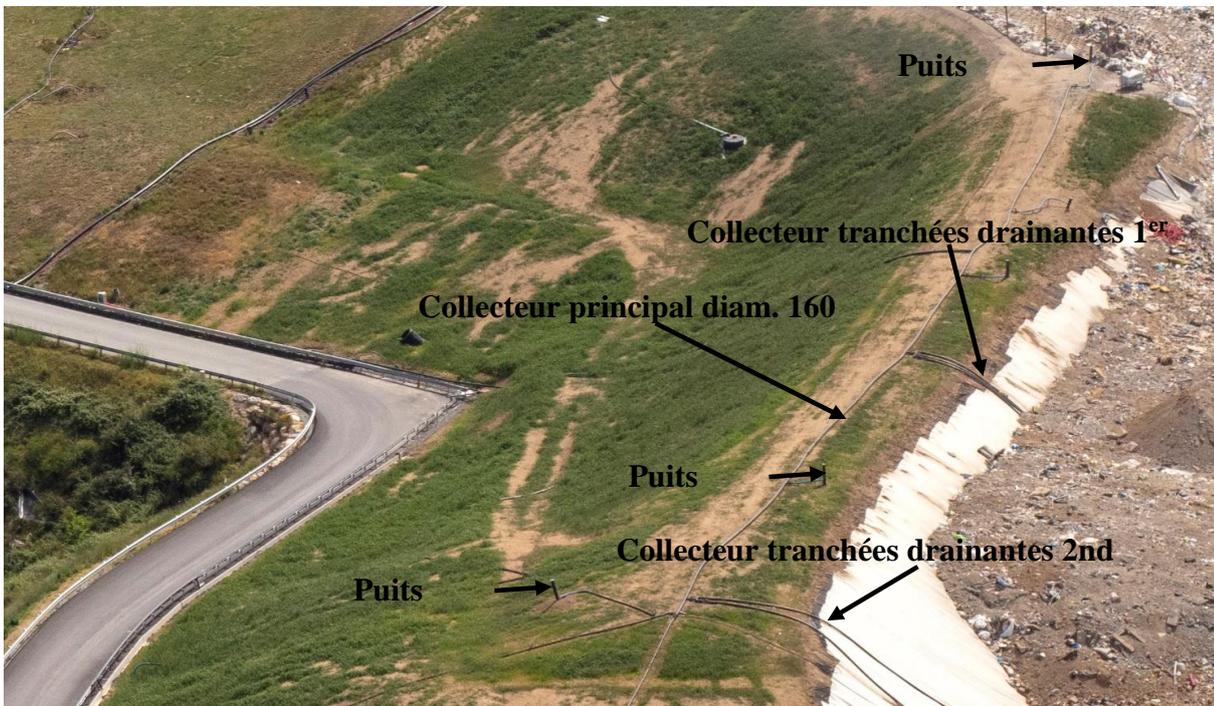
- ▶ La société GEOBTP a remis en position définitive le collecteur de biogaz principal et reconnecté l'ensemble des tranchées drainantes fin avril.

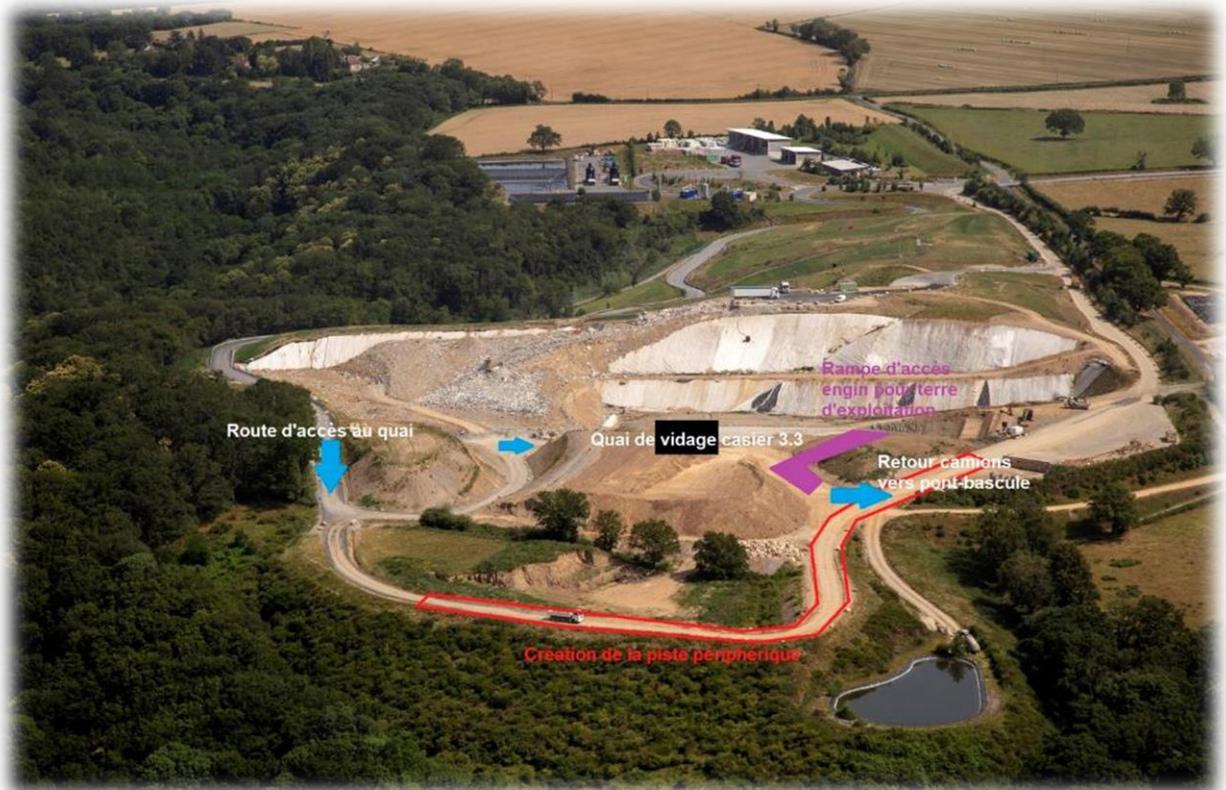
- ▶ Du 5 au 15 octobre, la société Forézienne a terrassé une rampe dans le terrain naturel afin de faciliter l'accès au casier 3.3 avec notre chargeuse. Cela permettra de réduire les temps d'approvisionnement en terre pour les couvertures hebdomadaires. Du 19

octobre au 4 novembre, la société Forézienne a aménagé la route périphérique au nord du site afin de permettre, lors de la mise en service du casier 3.3, un sens unique pour les camions évitant ainsi le croisement des camions.

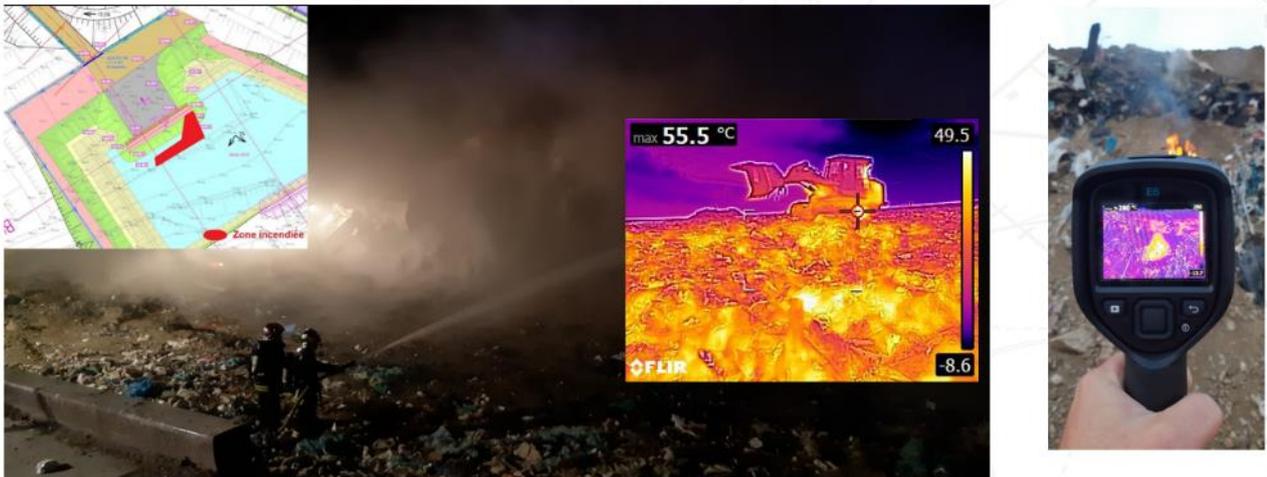
Des flammes ont été détectés le lundi 3 juin 2019 à 01h51 par la caméra thermique sur le casier 3.2 en cours d'exploitation. Le chef d'équipe et un conducteur d'engin sont immédiatement intervenu sur le site (2h15 et 2h30) afin d'éteindre l'incendie avec de la terre. Ce départ de feu en face de la fosse de quai était de faible ampleur soit environ 120 m<sup>2</sup>. Les Pompiers ont été prévenu et sont intervenus très rapidement. A 2h45, c'est la brigade d'Hérisson qui est arrivé, permettant de la mise en place d'une lance afin de stopper les quelques flammes. A 3h05, le commandant de l'intervention de la brigade de Montluçon, le lieutenant Devoize est arrivé sur site mais le feu était quasiment éteint et le recouvrement en terre se terminait. Vu le caractère sensible du site, 3 camions supplémentaires sont arrivés mais ils sont restés à l'entrée du site afin de limiter les risques d'encombremments sur la zone de vidage. L'ensemble des services de secours ont quitté le site à 7h15. La zone incendiée a été contrôlé avec une caméra thermique portative afin de s'assurer de l'absence de reprise.

Aucun blessé n'est à déplorer et omis les déchets brulés en surface sur environ 120 m2, aucun dégât n'a été constaté.

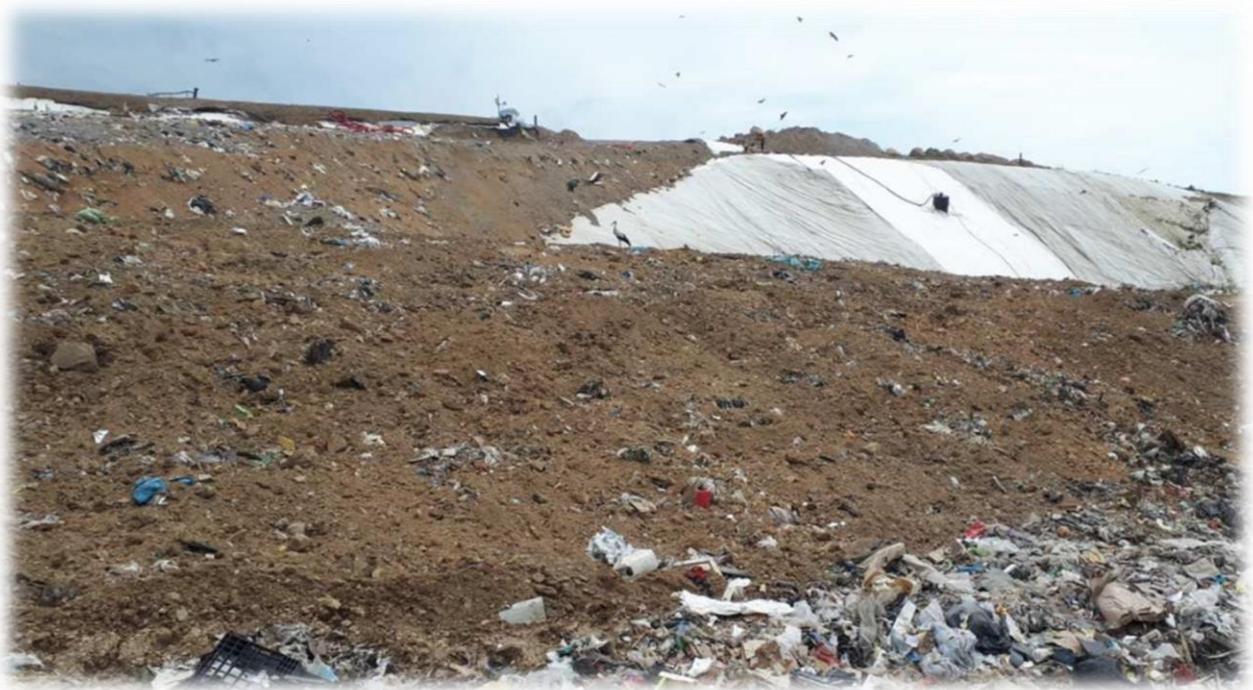
**Couverture en terre de la zone incendiée**

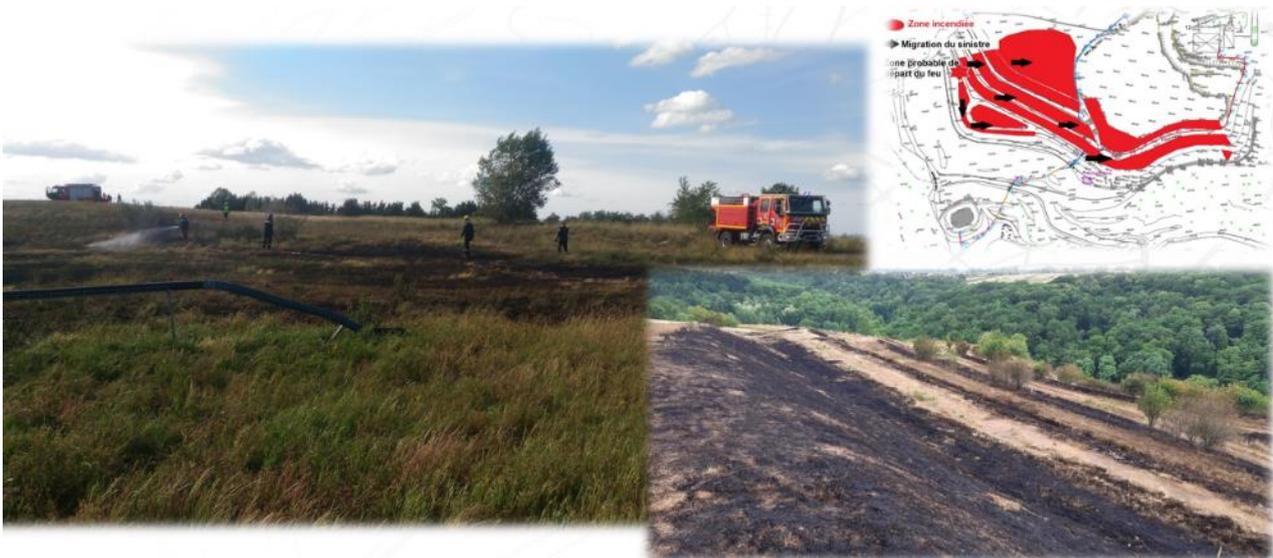
Un incendie a été détecté sur le site fermé de Côte de Veau le samedi 8 juin vers 17h45 par l'exploitant agricole de Villeneuve. La brigade de Pompiers d'Hérisson a été appelée par un riverain et moins de 15 mn après, elle était présente sur site. Un conducteur d'engin d'astreinte COVED, a été prévenu et s'est immédiatement rendu sur le site afin d'aider à l'organisation de l'extinction. Selon le lieutenant Alinot dirigeant l'intervention, le vent a favorisé la migration des flammes dans les talus en remontant sur le plateau de l'ancien site. Seules des herbes ont brûlé sur environ 3 hectares, n'endommageant qu'un morceau de tuyau lixiviats utilisé pour la réinjection. Aucun tuyau de biogaz n'a été touché. A 19h15 le sinistre était éteint par les pompiers.

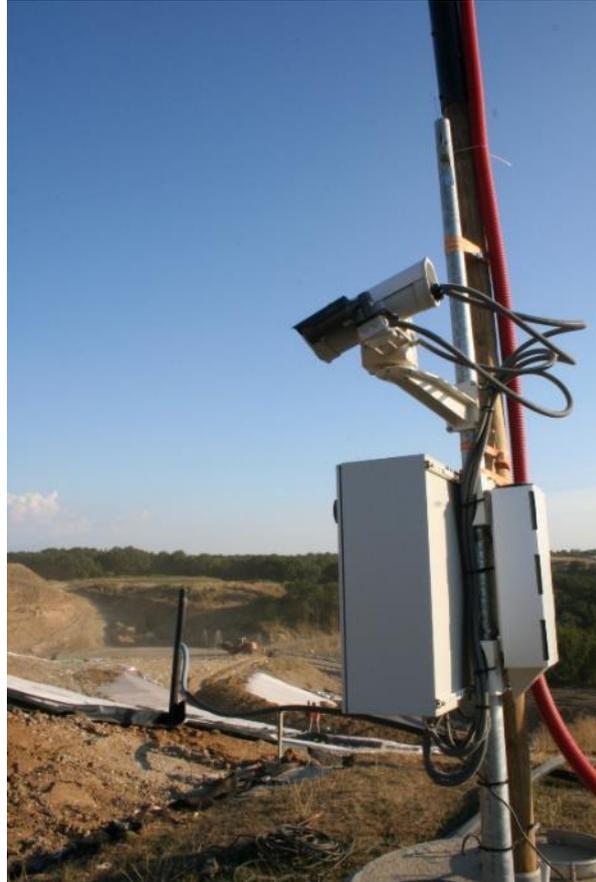
- Visualisation du logiciel de prise en main à distance avec sur l'image de gauche la détection thermique et à droite l'image vidéo.

Dans le but d'améliorer la prévention de l'incendie sur l'exploitation, **deux détecteurs de température** sont en place sur l'exploitation. Ces installations comprennent chacune une tourelle étanche avec une interface de télémétrie permettant de positionner la caméra du site à l'aide des infrastructures de vidéo.

Afin d'effectuer une levée de doute en cas d'alarme, une caméra analogique permet une visualisation thermique/analogique du même plan.

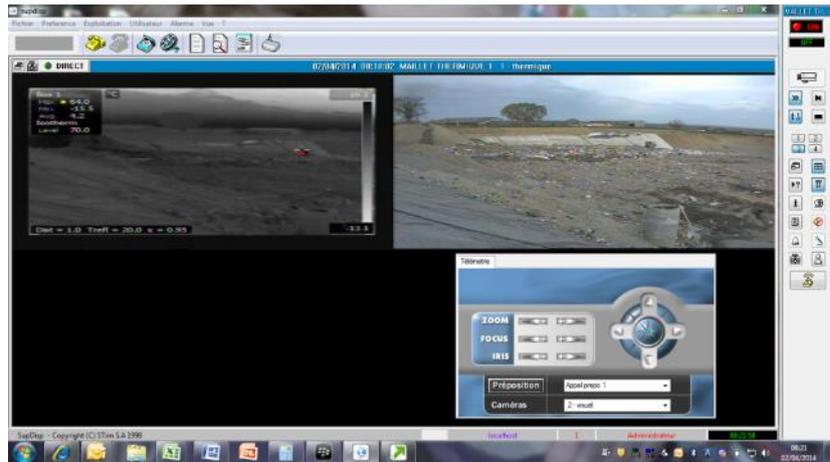
- Une nouvelle installation a été mise en place le 7 Mai permettant une surveillance par zone préprogrammée

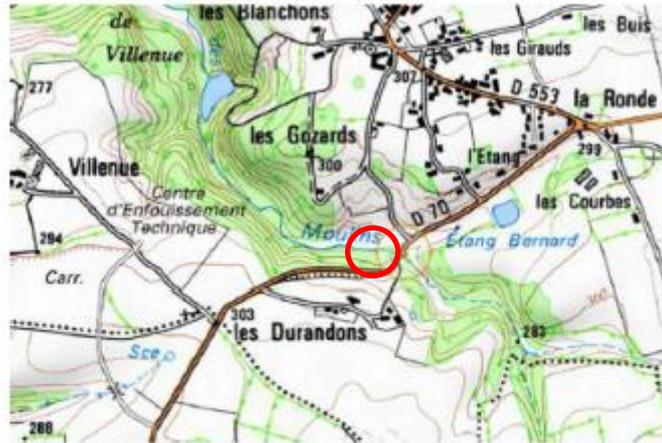
Cette station obtient une note IBD de 10,3/20 la classant en qualité biologique "médiocre" selon l'arrêté du 27 juillet 2018 et en qualité "moyenne" selon les limites de classe de la norme NFT 90-354. La note IPS est 0,8 point inférieure, confirmant une nouvelle fois un niveau d'altération de ce petit ruisseau. En effet, l'analyse du cortège floristique montre une très large dominance des ubiquistes tolérants. Le peuplement diatomique montre ainsi un profil écologique nettement eutrophe, indiquant la présence d'une charge en nutriments potentiellement très élevée dans les eaux du ruisseau de la Côte du Moulin. L'analyse des traits écologiques du cortège floristiques montre aussi un niveau d'altération organique très important, classant ce petit cours d'eau en catégorie alpha-mésopolysabrobe. Cela se traduit également par un peuplement plutôt tolérant vis-à-vis de la concentration en oxygène dissous. Comme en 2018 le peuplement est bien diversifié et dominé par des taxons centraux ubiquistes tolérants, à l'image de *Cyclotella atomus* qui est l'espèce majoritaire ces deux dernières années (29,18% en 2018 et 36,88% en 2019). Les résultats 2019 sont donc en continuité avec les données historiques obtenues depuis 2015, où cette station était déjà déclassée en qualité biologique moyenne à médiocre. On ne note donc pas d'évolution significative de la qualité biologique de cette station de "référence amont".

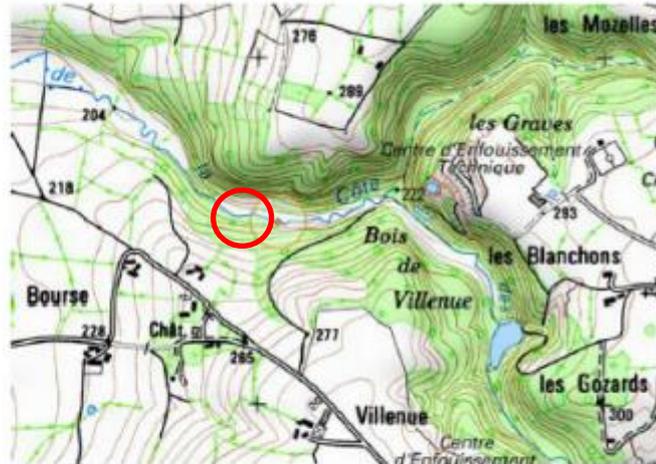
Cette station obtient une note IBD de 11,5/20 la classant en qualité biologique "médiocre" selon l'arrêté du 27 juillet 2018 et en qualité "moyenne" selon les limites de classe de la norme NFT90-354. La note IPS inférieure de 1,2 points confirme une altération de ce petit ruisseau. L'analyse du cortège floristique montre là encore une large dominance des taxons ubiquistes tolérants. Le peuplement diatomique montre, comme sur la station de référence amont, un profil écologique eutrophe indiquant la présence d'une charge en nutriments potentiellement élevée dans les eaux du ruisseau de la Côte du Moulin. L'analyse des traits écologiques du cortège floristique montre toutefois un niveau d'altération organique significativement plus importante que sur la station amont, classant ce petit cours d'eau en aval du rejet de l'ISDND en catégorie alpha-mésosaprobe à tendance alpha-mésopolysaprobe. Cela se traduit également par un peuplement plutôt indifférent à la concentration en oxygène dissous et aux eaux moyennement à fortement minéralisées. Les résultats 2019 confirment donc la baisse de qualité biologique de cette station observée en 2018. Si la valeur brute de l'indice ne montre pas de différence significative entre les deux points de mesure en 2019.

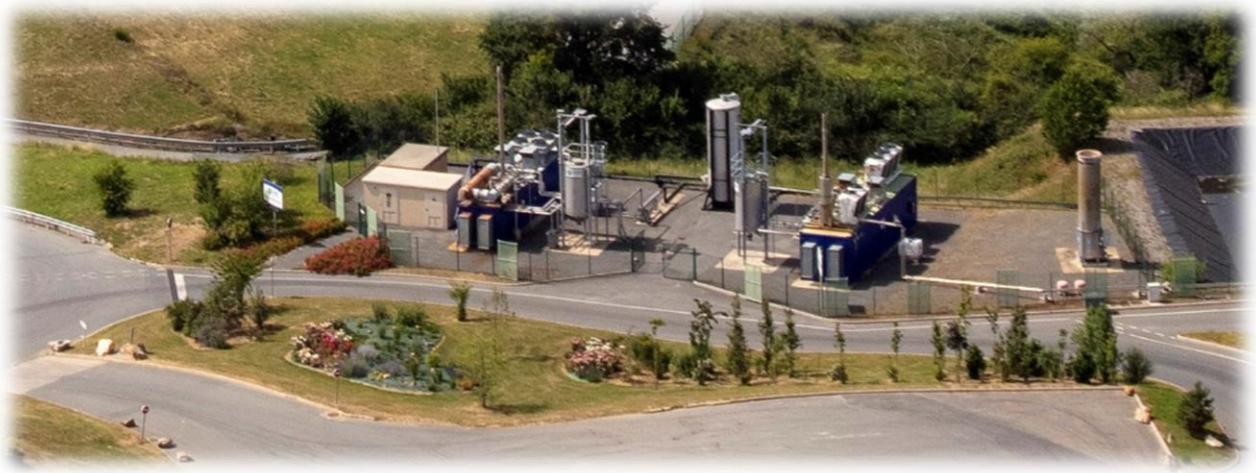
Sur l'année 2019, 7 150 MW/h ont été produits, soit 157 MW/h de moins qu'en 2018. Cela s'explique par un fonctionnement du moteur 1 bridé à 70 % sur le 3<sup>ème</sup> trimestre dû à des dysfonctionnements de régulation engendrés par l'usure des cylindres et pistons.

↳ Cela permettrait d'alimenter environ 1803 foyers ayant une consommation moyenne de 4000kW sur un an (chauffage électrique compris).

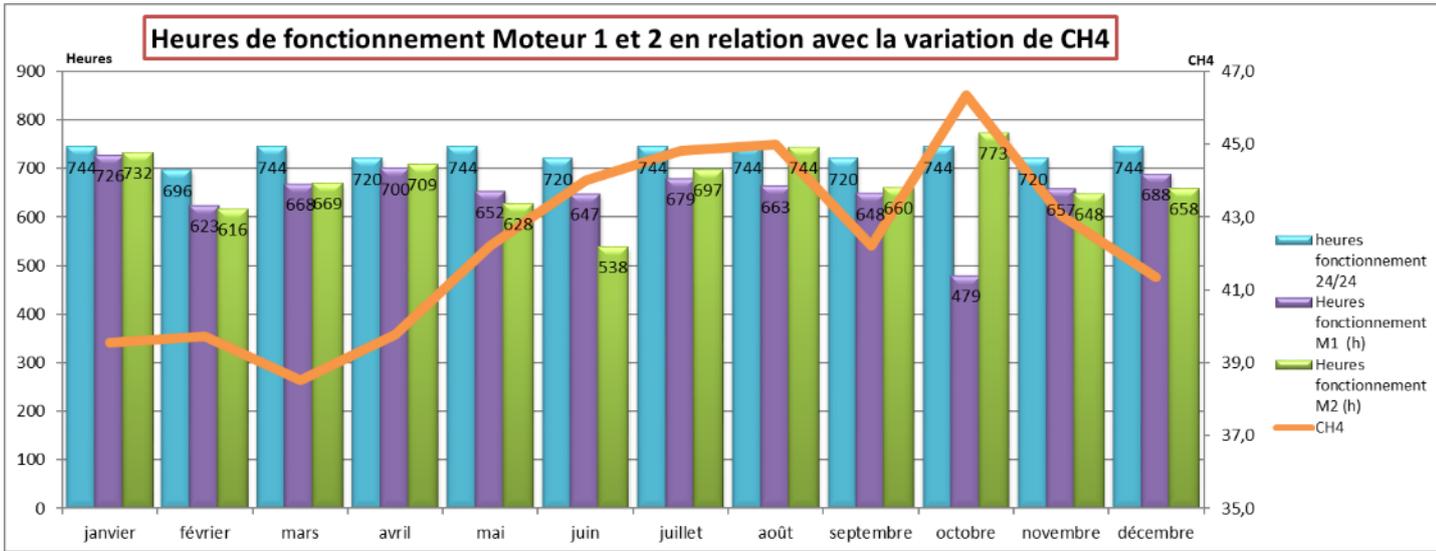
➤ Evolution et suivi des heures de production de chacun des moteurs (M1 et M2) :

heures fonctionnement 24/24	Heures fonctionnement M1 (h)	Heures fonctionnement M2 (h)	CH4
janvier	744	726	732	39,6
février	696	623	616	39,7
mars	744	668	669	38,5
avril	720	700	709	39,8
mai	744	652	628	42,2
juin	720	647	538	44,0
juillet	744	679	697	44,8
août	744	663	744	45,0
septembre	720	648	660	42,2
octobre	744	479	773	46,3
novembre	720	657	648	43,1
décembre	744	688	658	41,4

- 25 et 26 mars : 39h d'arrêts, défaut critique engendrant un problème de réchauffage du moteur 2
- Du 9 au 14 juin : 73h d'arrêts sur le moteur 2 avec un problème de refroidissement du moteur.
- Août : 87 h d'arrêts des deux moteurs suite à une coupure ERDF mais dysfonctionnement lors du réarmement du 24V alimentant les cellules haute tension

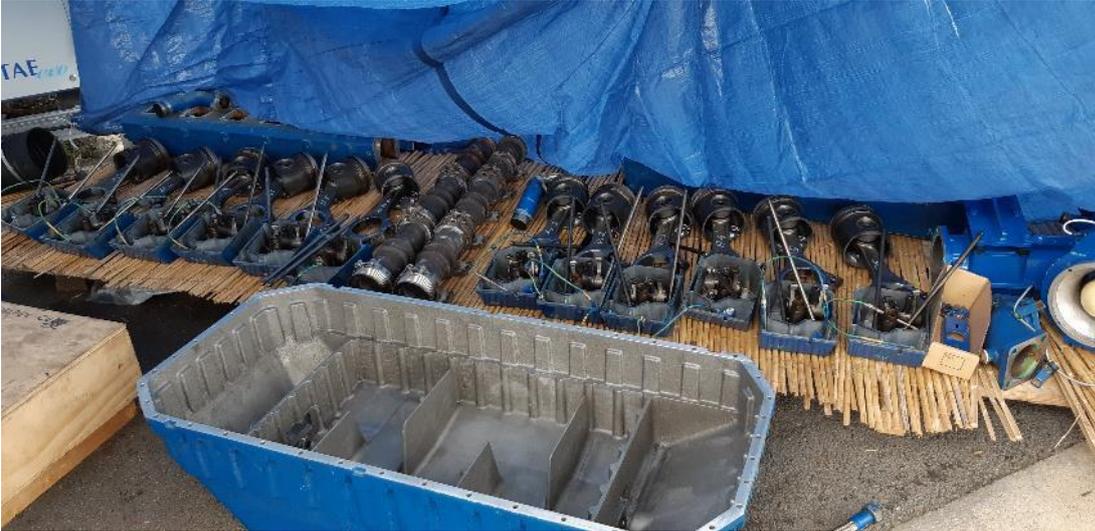
- Octobre : 333h d'arrêt programmé du moteur 1 avec changement des chemises, pistons et culasses en début de mois puis un problème de mélangeur de gaz.

**Démontage des 12 pistons**

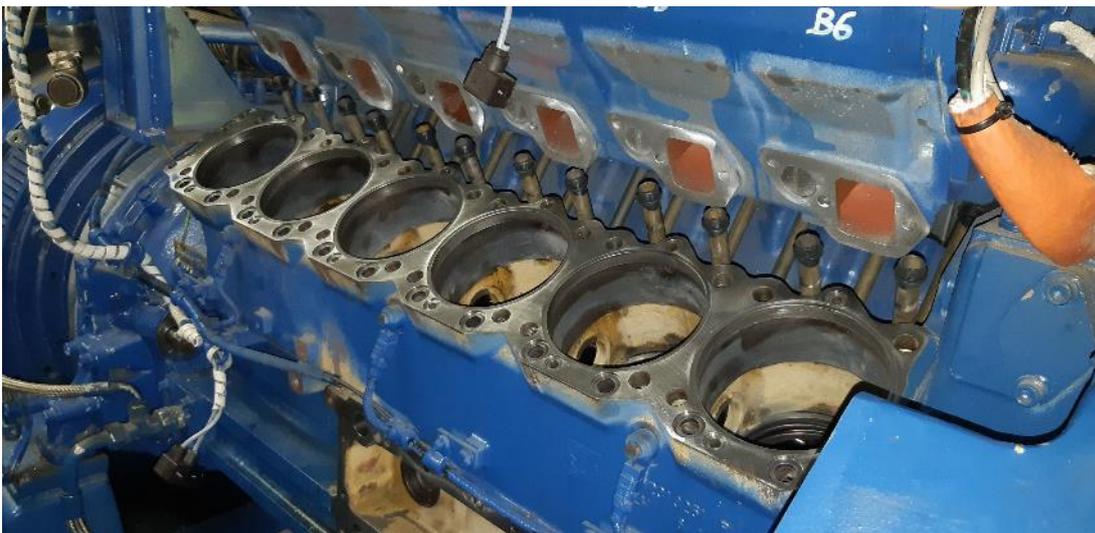
**Démontage des culasses**

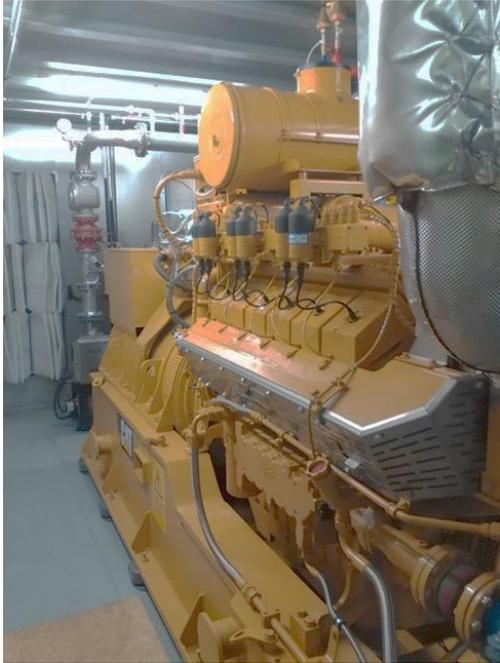
**Moteur n°2**

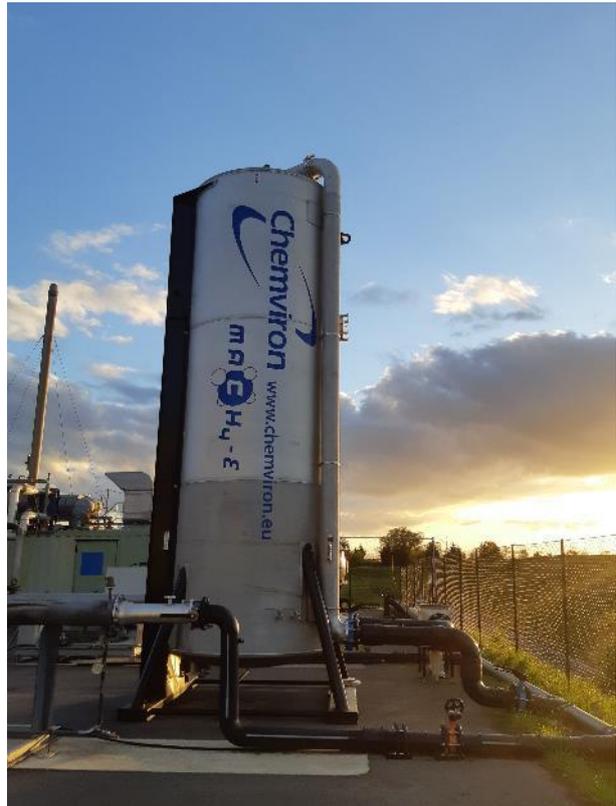
**Cuve Mach 4**
