***INSTALLATION DE STOCKAGE  
DE DECHETS NON DANGEREUX  
DE VILLENUE***

***RAPPORT ANNUEL 2019***

Dans ce rapport, sont présentés les différents éléments de l'activité de l'Installation de Stockage de Déchets Non Dangereux (ISDND) localisée sur la commune de Haut-Bocage (Maillet) lieu-dit « Villeneuve » sur la période du 1er Janvier 2019 au 31 Décembre 2019.

L'année 2019 a été marquée par la poursuite de l'exploitation du casier 3.2, la création du casier 3.3. Son ouverture est programmée courant février 2020.

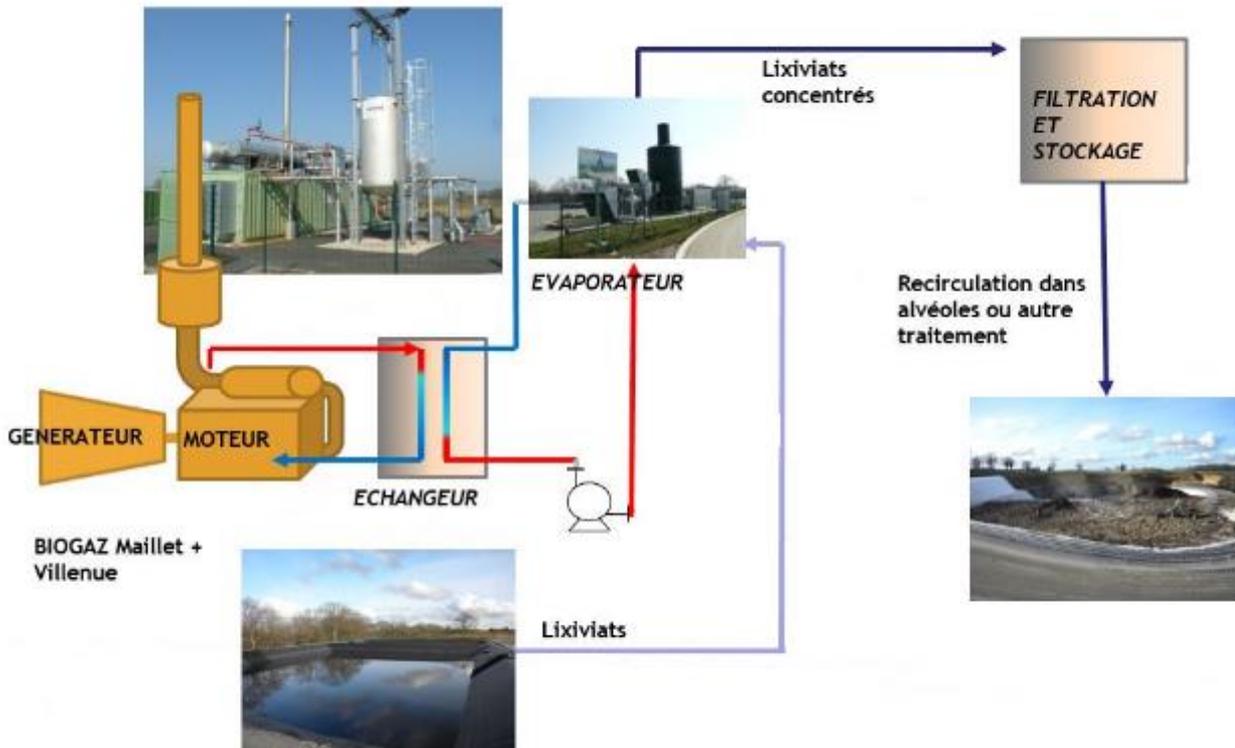
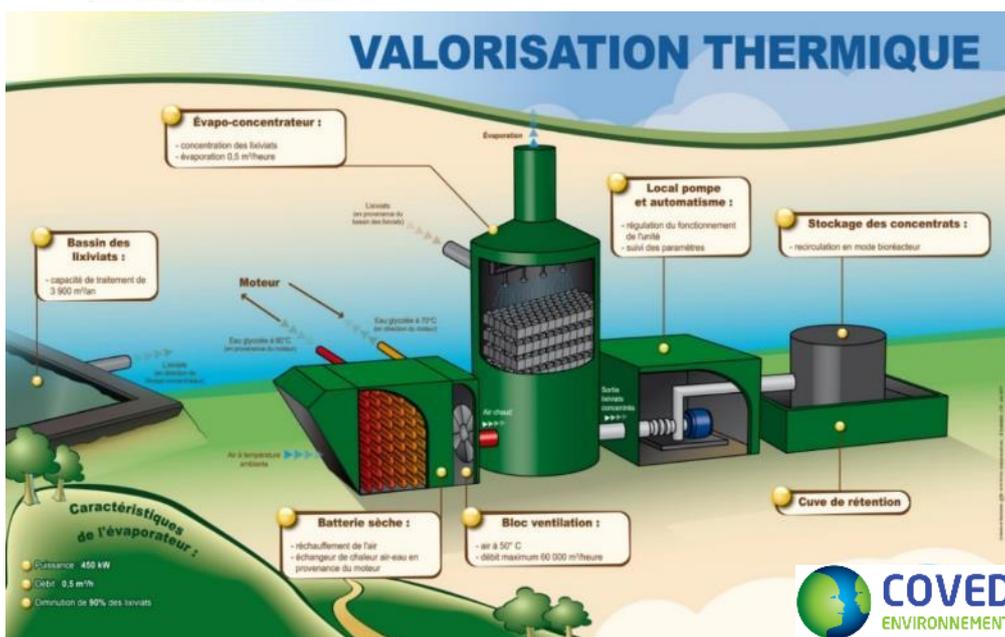
➤ Schéma de fonctionnement d'une installation :

Les installations d'évaporations des lixiviats consistent à injecter dans chaque cuve les lixiviats sous forme de pluie et d'envoyer à contrecourant de l'air chaud. De l'air est aspiré en extérieur à l'aide de ventilateurs et passe à travers le circuit d'eau chaude venant de chacun des moteurs et est ainsi réchauffé. Il est ensuite pulsé dans chacune des tours d'évaporations et au contact des lixiviats, l'eau s'évapore et les polluants sont concentrés. Afin de supprimer l'entraînement de gouttelettes d'eau dans l'environnement, un dévésiculeur est installé en partie haute de la cuve d'évaporation. Les concentrats restent donc liquides et sont stockés dans une cuve avant d'être traités en STEP.

Comme tous les moteurs thermiques, chaque installation de valorisation électrique produit de la chaleur. Sur l'ISDND de Villeneuve, la chaleur dégagée par chacun des moteurs et la chaleur des gaz d'échappements sont récupérés afin d'être envoyée sur les deux installations d'évaporation des lixiviats.

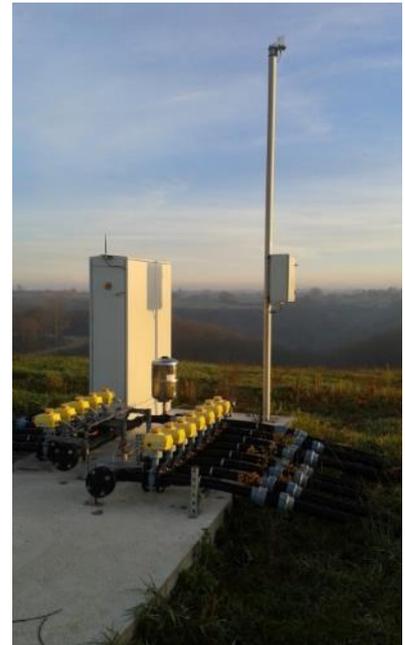
Mois	Volume réinjecté par mois (m3)	% CH <sub>4</sub>
Janvier		40
Février	42	40
Mars	69	39
Avril		40
Mai		42
Juin	168	44
Juillet	190	45
Août	81	45
Septembre	81	42
Octobre	155	46
Novembre		43
Décembre		41

- 786 m<sup>3</sup> ont été réinjectés dans le massif de déchets des casiers 1.1, 1.2, 1.3, 2.1, 2.2, 2.3, 2.4 en 2019.

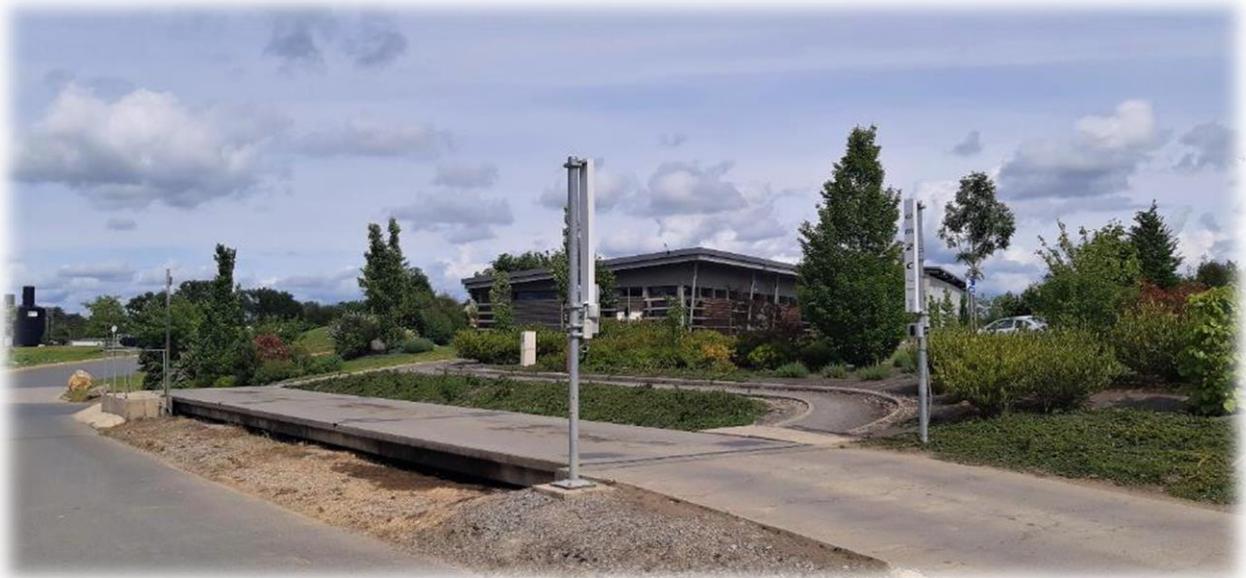
**Portique de radiodétection à l'entrée du pont-bascule**

Les prescriptions réglementaires imposent une vérification de conformité annuelle. Ces équipements ont donc été contrôlés le 30/01/19 pour le pont bascule, le 18/01/19 pour le portique de détection de radioactivité ainsi que le radiamètre.

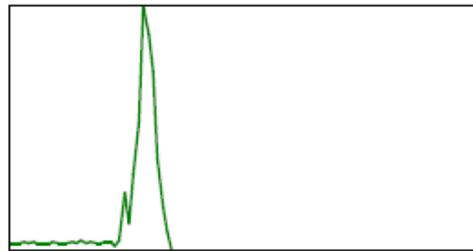
**Alarme Radiation du 09/08/2019 à 09:46:51**

Détecteur Gauche

Bruit de Fond non Corrigé : 2515 Impulsions par seconde

Bruit de Fond Corrigé : 2263,50 Impulsions par seconde

Seuil d'alarme : 4527,00 Impulsions par seconde

- 09/08/19 : Déclenchement lors du passage d'un semi-remorque BM Environnement transportant des ordures ménagères de la Communauté d'Agglomération Loire Forez. La CMIR est intervenue l'après-midi et a mesuré de l'iode 131 à l'arrière de la remorque, utilisé fréquemment lors de certains traitement médicaux. Le camion a été mis sur la zone de quarantaine dédiée à côté des bassins lixiviats. Trois semaines après, il a été à nouveau contrôlé, pas de déclenchement, le camion a été autorisé à vider.

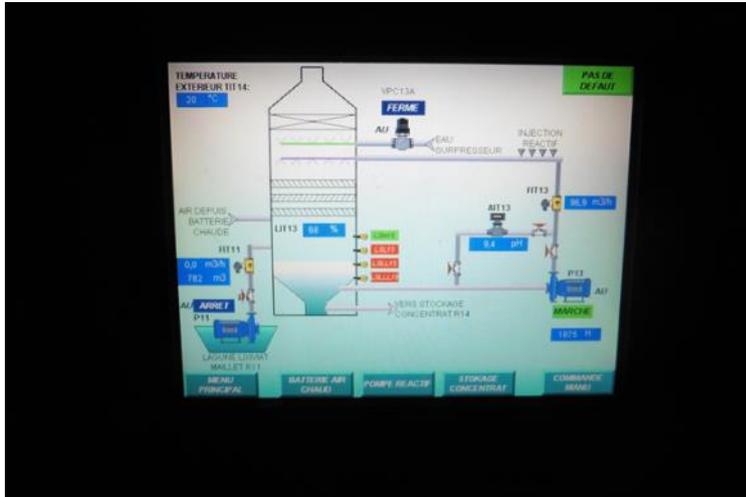
**Armoire de commande**

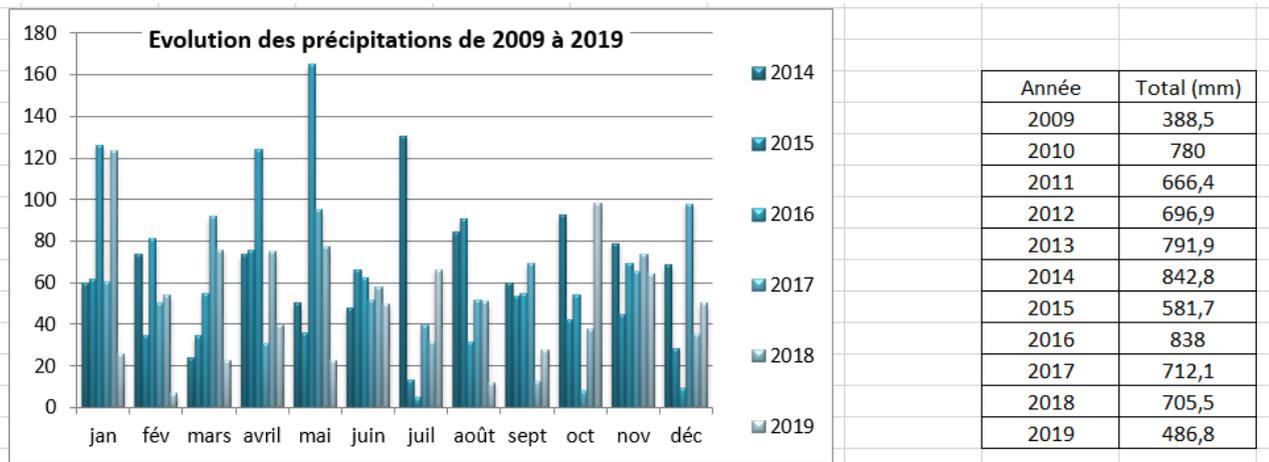
Vous trouverez ci-dessous l'évolution des précipitations :

Mois	janv-19	févr-19	mars-19	avr-19	mai-19	juin-19	juil-19	août-19	sept-19	oct-19	nov-19	déc-19
P	mm	25,6	7	22,8	39,8	22,8	50	66,3	12,2	27,6	98	64,5	50,2
ETP	mm	11,1	24,2	67,0	85,7	104,7	139,7	173,3	133,5	85,8	44,5	20,6	18,3
ETP corrigé	mm	5,0	10,9	30,2	38,6	47,1	62,9	78,0	60,1	38,6	20,0	9,3	8,2
		P>ETPc	-	-	P>ETPc	-	-	-	-	-	P>ETPc	P>ETPc	P>ETPc
P-ETPcorrigé	mm	20,6	-3,9	-7,4	1,2	-24,3	-12,9	-11,7	-47,9	-11,0	78	55	42
RFU déchets	mm	60	60	56	49	50	26	13	1	0	60	60	60
RFU couverture non définitive	mm	80	80	76	69	70	46	33	21	0	78	80	80
RFU couverture définitive	mm	100	100	96	89	90	66	53	41	0	78	100	100
P-ETPc-DRFU	mm	20,6	0,0	0,0	0,0	0,0	0,0	0,0	-46,7	-11,0	18,0	55	42,0
Infiltration déchets	mm	20,6	0,0	0,0	0,0	0,0	0,0	0,0	0	0	18,0	55	42,0
P-ETP-DRFU	mm	20,6	0,0	0,0	0,0	0,0	0,0	0,0	-26,7	-11,0	0,0	53	42,0
Infiltration couv terre	mm	20,6	0,0	0,0	0,0	0,0	0,0	0,0	0	0	0,0	53	42,0
Surface ouverte	m2	20 900	20 900	20 900	20 900	9 700	9 700	9 700	9 700	9 700	9 700	9 700	9 700

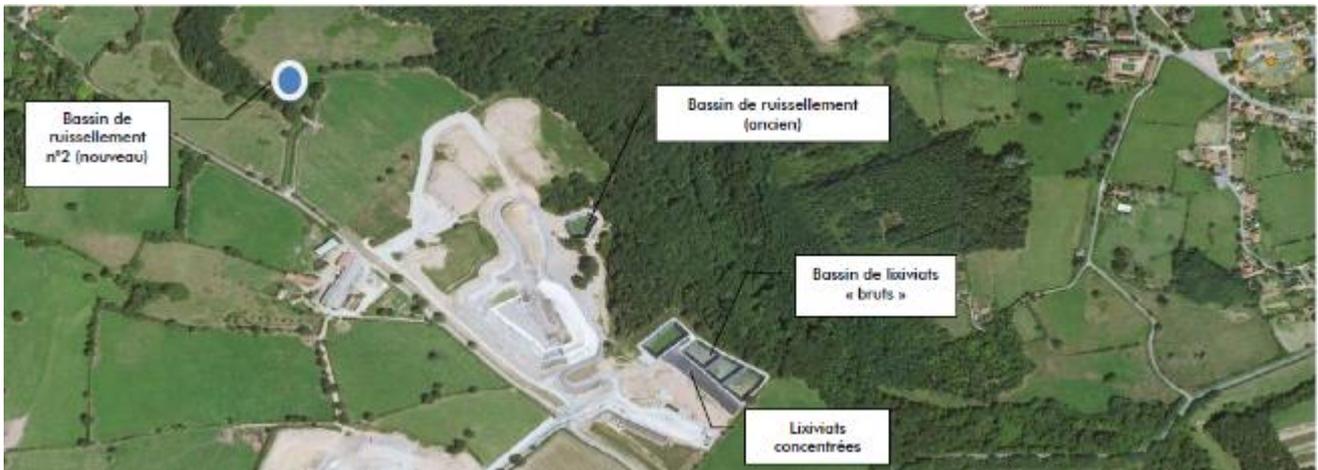
Vous trouverez ci-dessous les points de prélèvements.

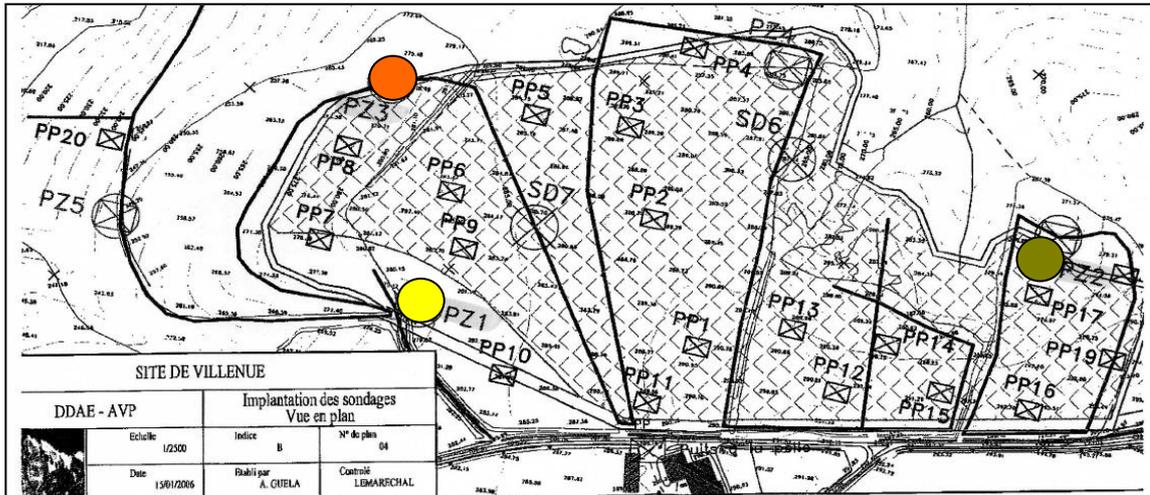
Le piézomètre n°2 se situe en amont du casier de stockage. Ainsi, en cas de dégradation de la qualité des eaux, la comparaison des analyses des piézomètres 1 et 3 par rapport aux analyses du piézomètre 2 permettra de définir si cette pollution provient de l'ISDND. Un état initial de la qualité des eaux souterraines été réalisé le 15 juillet 2009, avant que le site soit en exploitation.

● Piézomètre 1    ● Piézomètre 2    ● Piézomètre 3
